Breytingarlýsing Hótel Hvanneyri:

Endurhönnun gistiheimilis
TEGUND VERKS

Aðalgata 10, Siglufíri
GATASTADSETNING

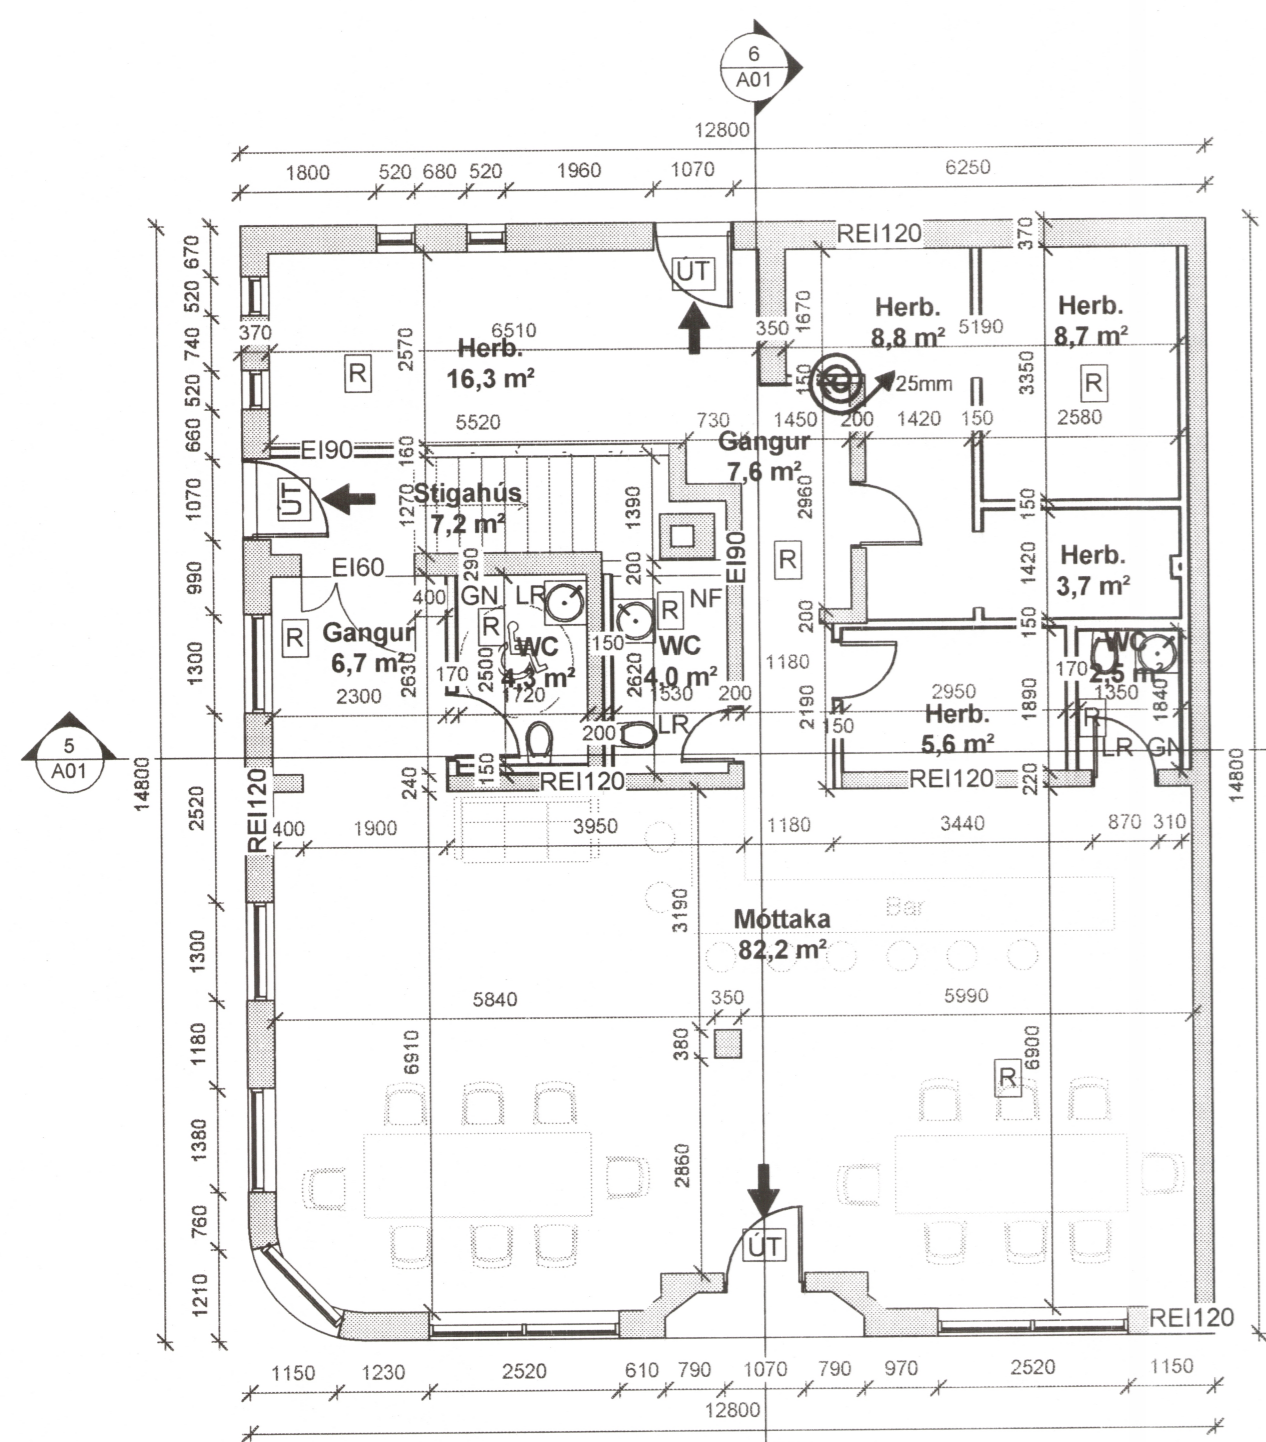
1 A 01 Hæð
1:100

1.Hæð:
Búið er að opna suðurálm hússins töluvert með því að fækka veggjum. Þeir veggir sem fjarlægðir eru hafa ekki áhrif á burð hússins. Tekin er opnun í burðarvegg sem snýr A/V norðan vestara baðherbergisins. Við rifin voru fjarlægðar tvær snyrtingar í stað þeirra er komið fyrir tveim snyrtingum á öðrum stað og upplýfir önnur þeirra algilda hönnun hvað varðar aðgengi hreyfihamaðra.

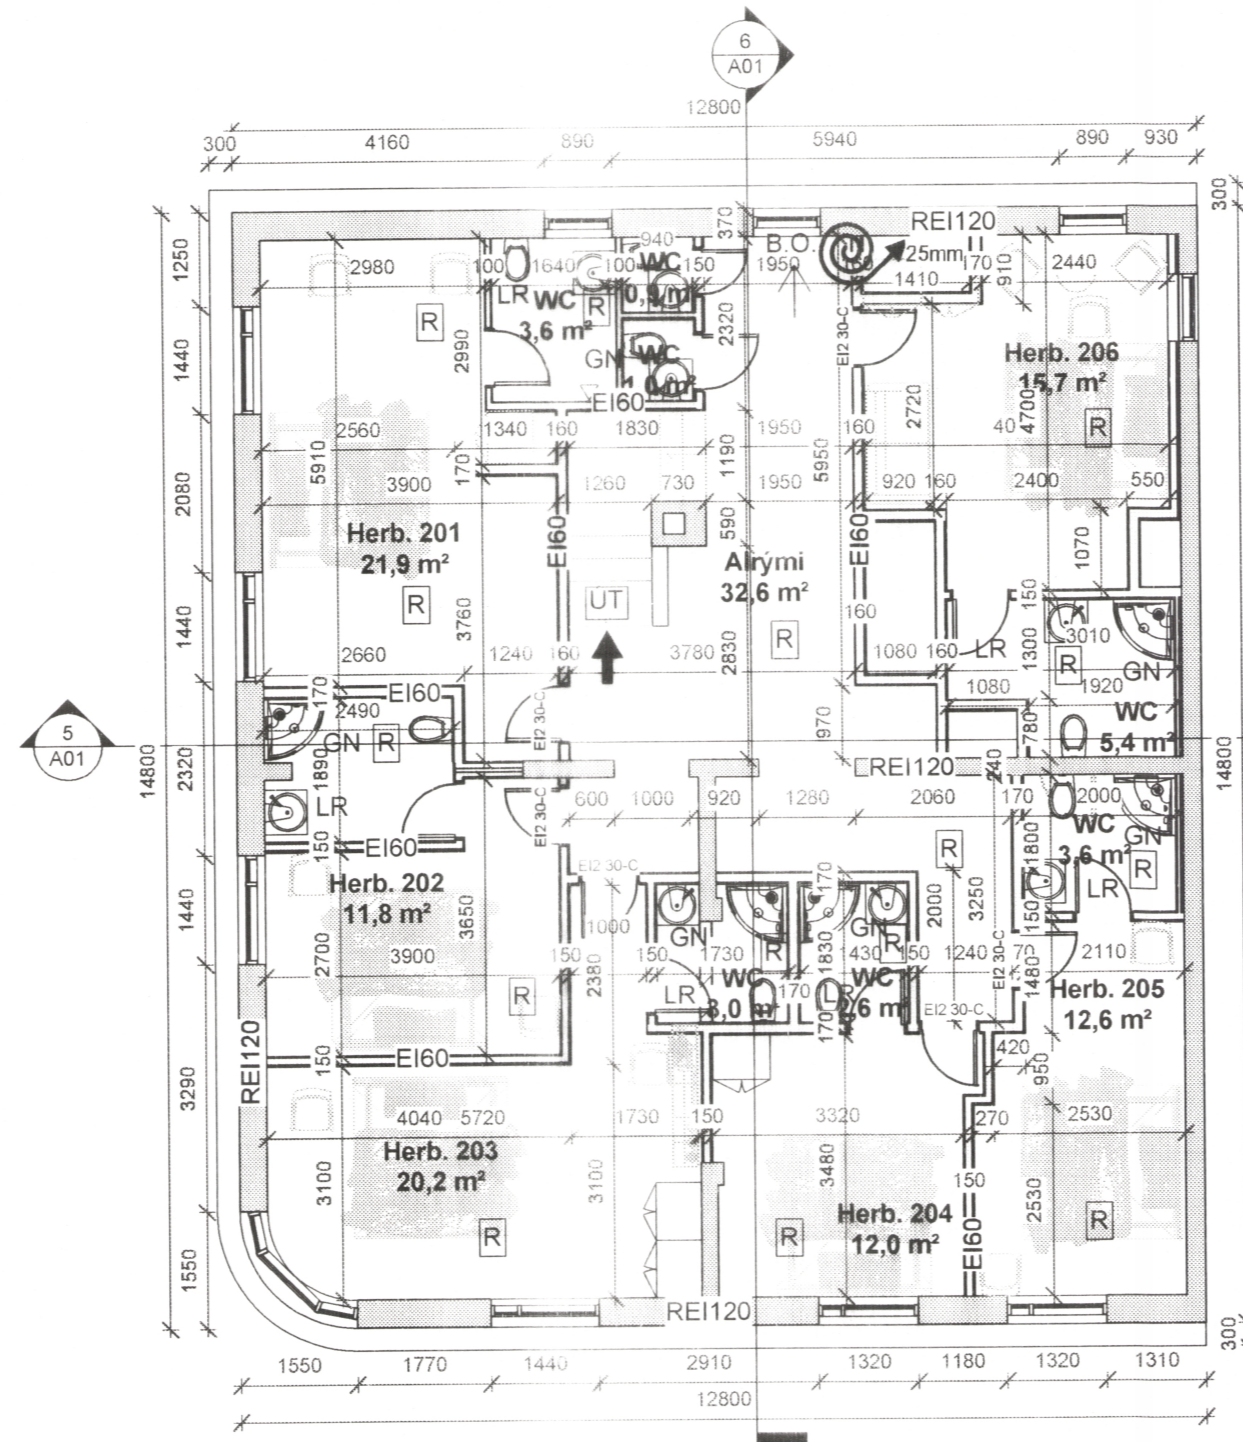
2 A 02 Hæð
1:100

2.Hæð
Fyrir breytingar var einungis eitt gistiherbergi (Herb. 201) á hæðinni ásamt eldhúsi sem varð að herbergi 206 ásamt baðherbergi. Litill veggstubbur er tekinn burtu innan herbergisins, en það hefur ekki áhrif á burð hússins. Sunnan burðarveggs voru tveir salir, er þeim breytt í herb. 202-205.
Herb. 202 hefur sér baðherbergi sem gengur inn í herb. 201 við þessa breytingu er luttur veggur rofinn.
Herb. 203 er gert í vestursalnum og til að koma snyrtingu fyrir er luttur veggur rofinn þá snyrtingin lendir að hluta til í austursalnum.
Herb. 204 og 205 eru gerð í autursalnum. Burðarvegg sé þá er búið að stækka hurðar-gölin sem liggja inn í austur og vestursalina. Austurgatú stækkar um 40cm til austurs. Vesturgatú stækkar um 20cm til vesturs.

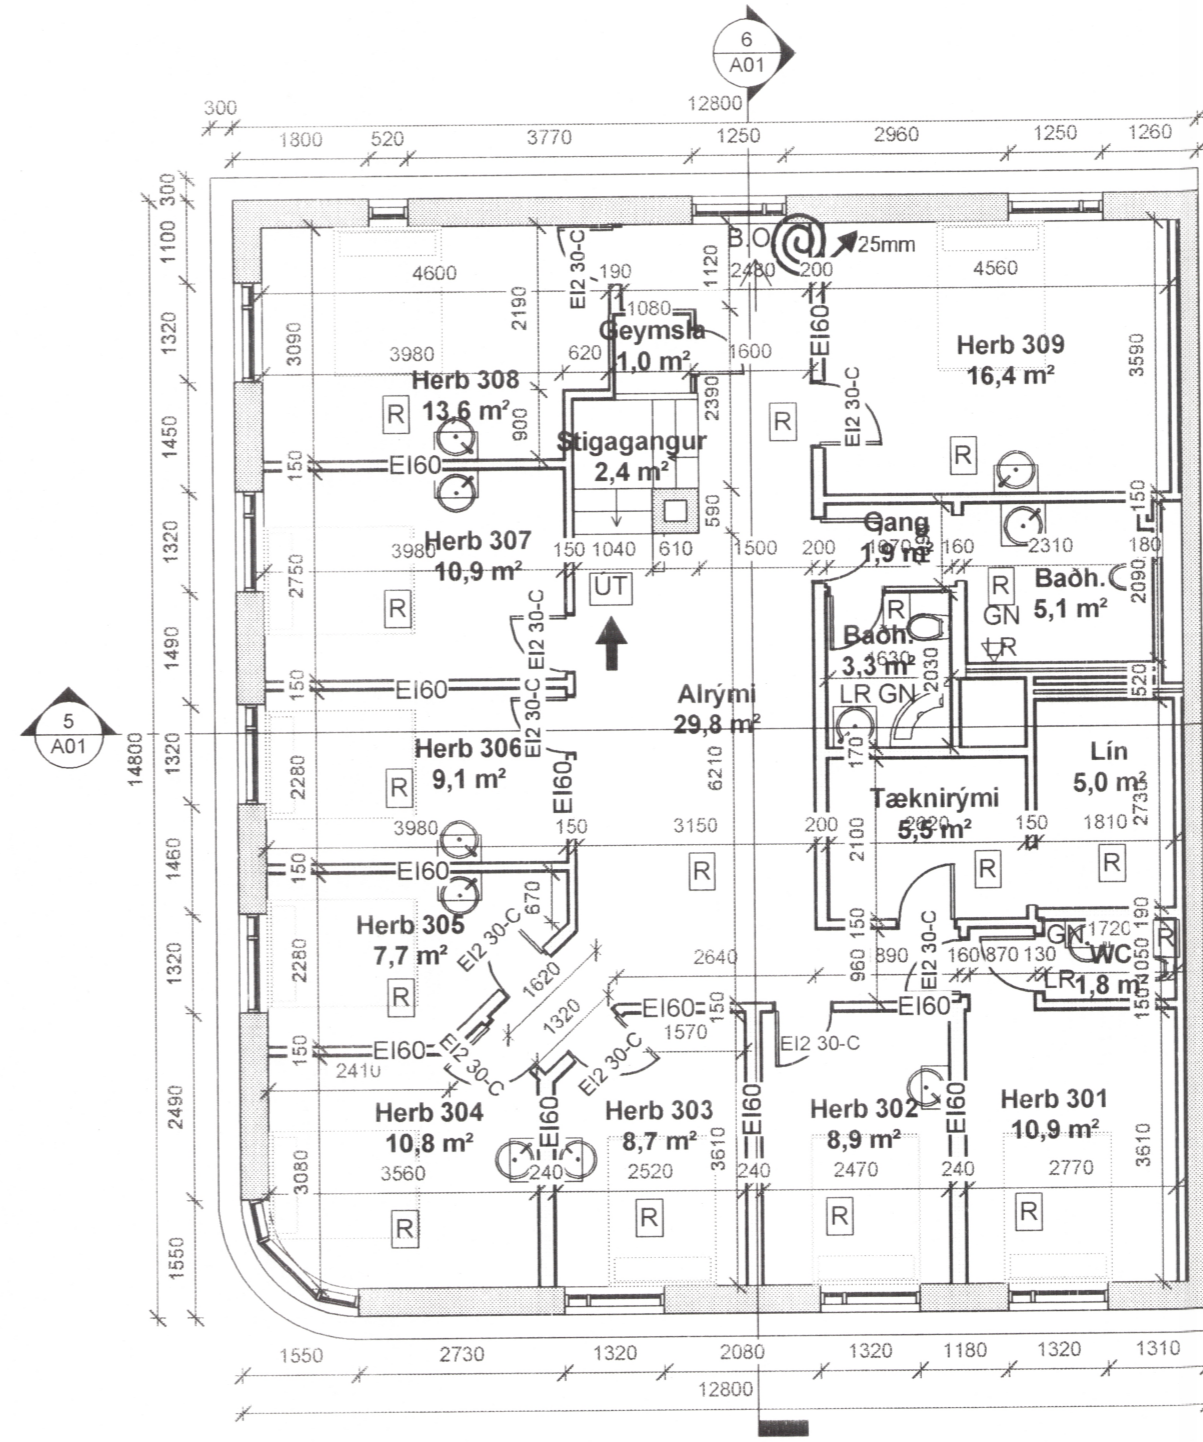
3 A 03 Hæð
1:100

3.Hæð
Ekki hefur verið átt við herbergi viðkomandi hæðar, en til að auka gæði þeirra er bætt við baðherbergi á hæðina. Það er gert með því að minnka geymslu.

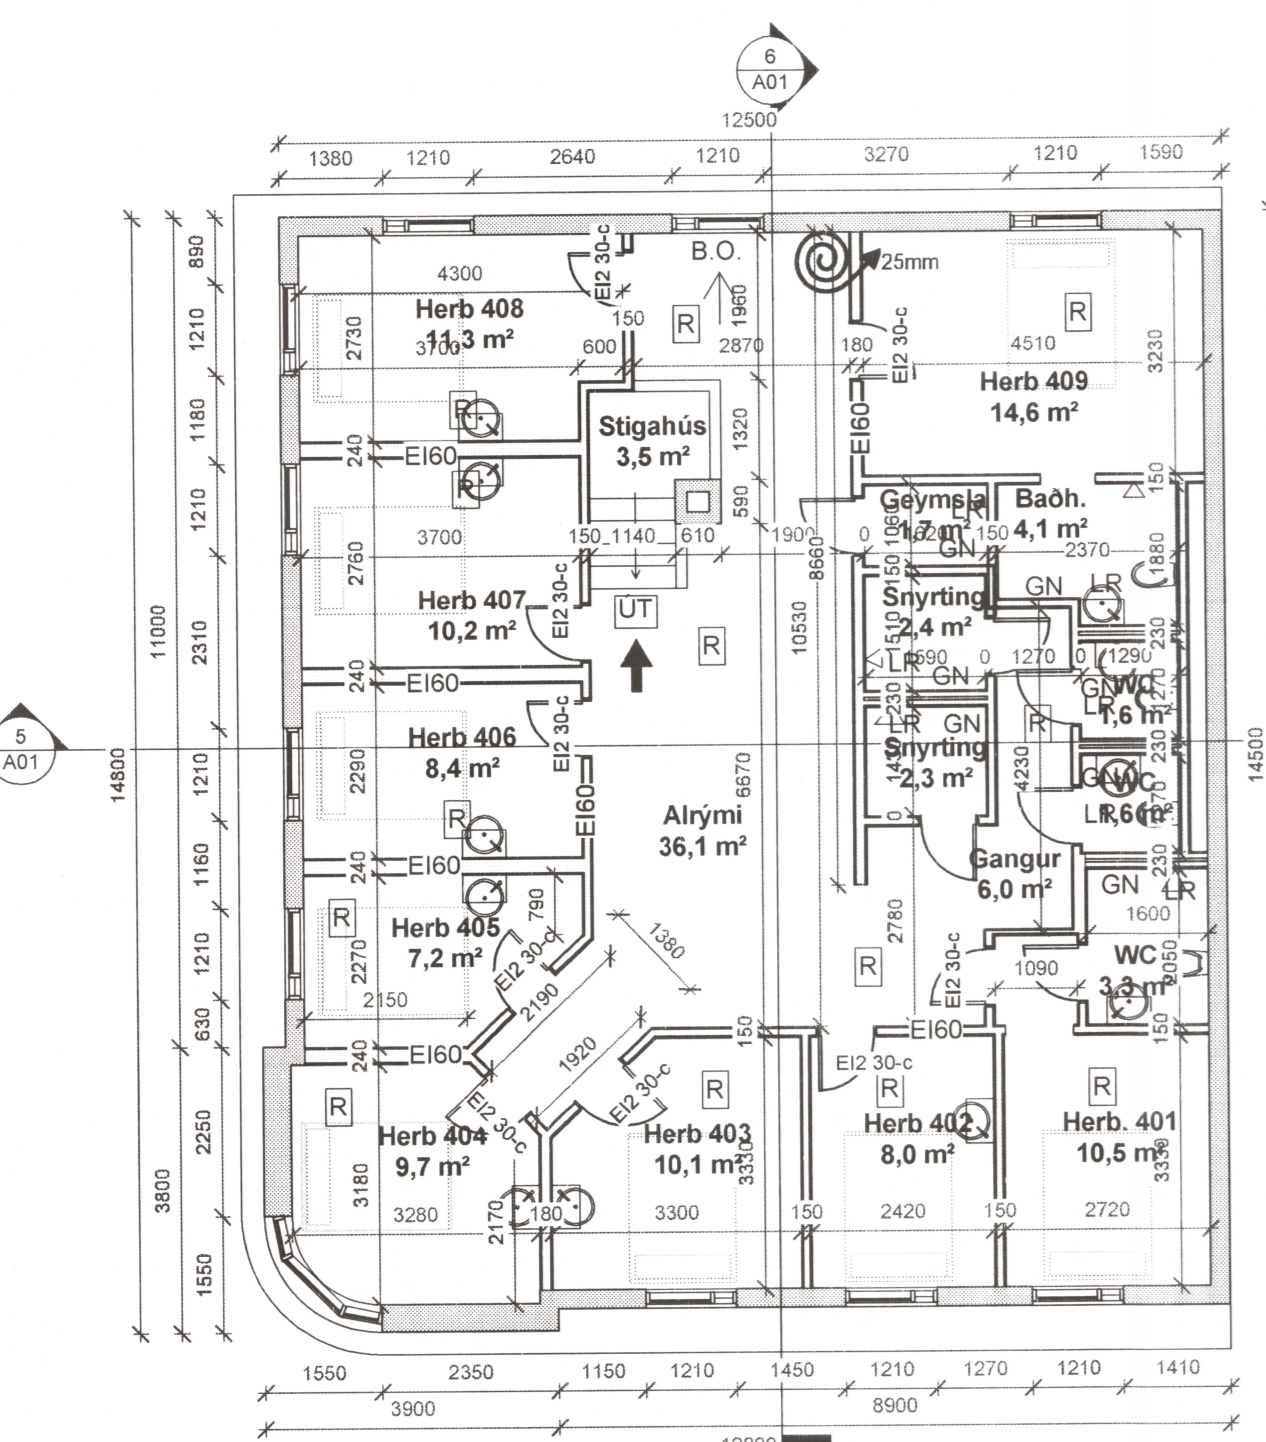
4 A 04 Hæð
1:100

4.Hæð
Ekki neinar breytingar voru gerðar á þessari hæð.
