## Túngata 37

## Fráveitukerfi

Grunnmynd

F.1.01

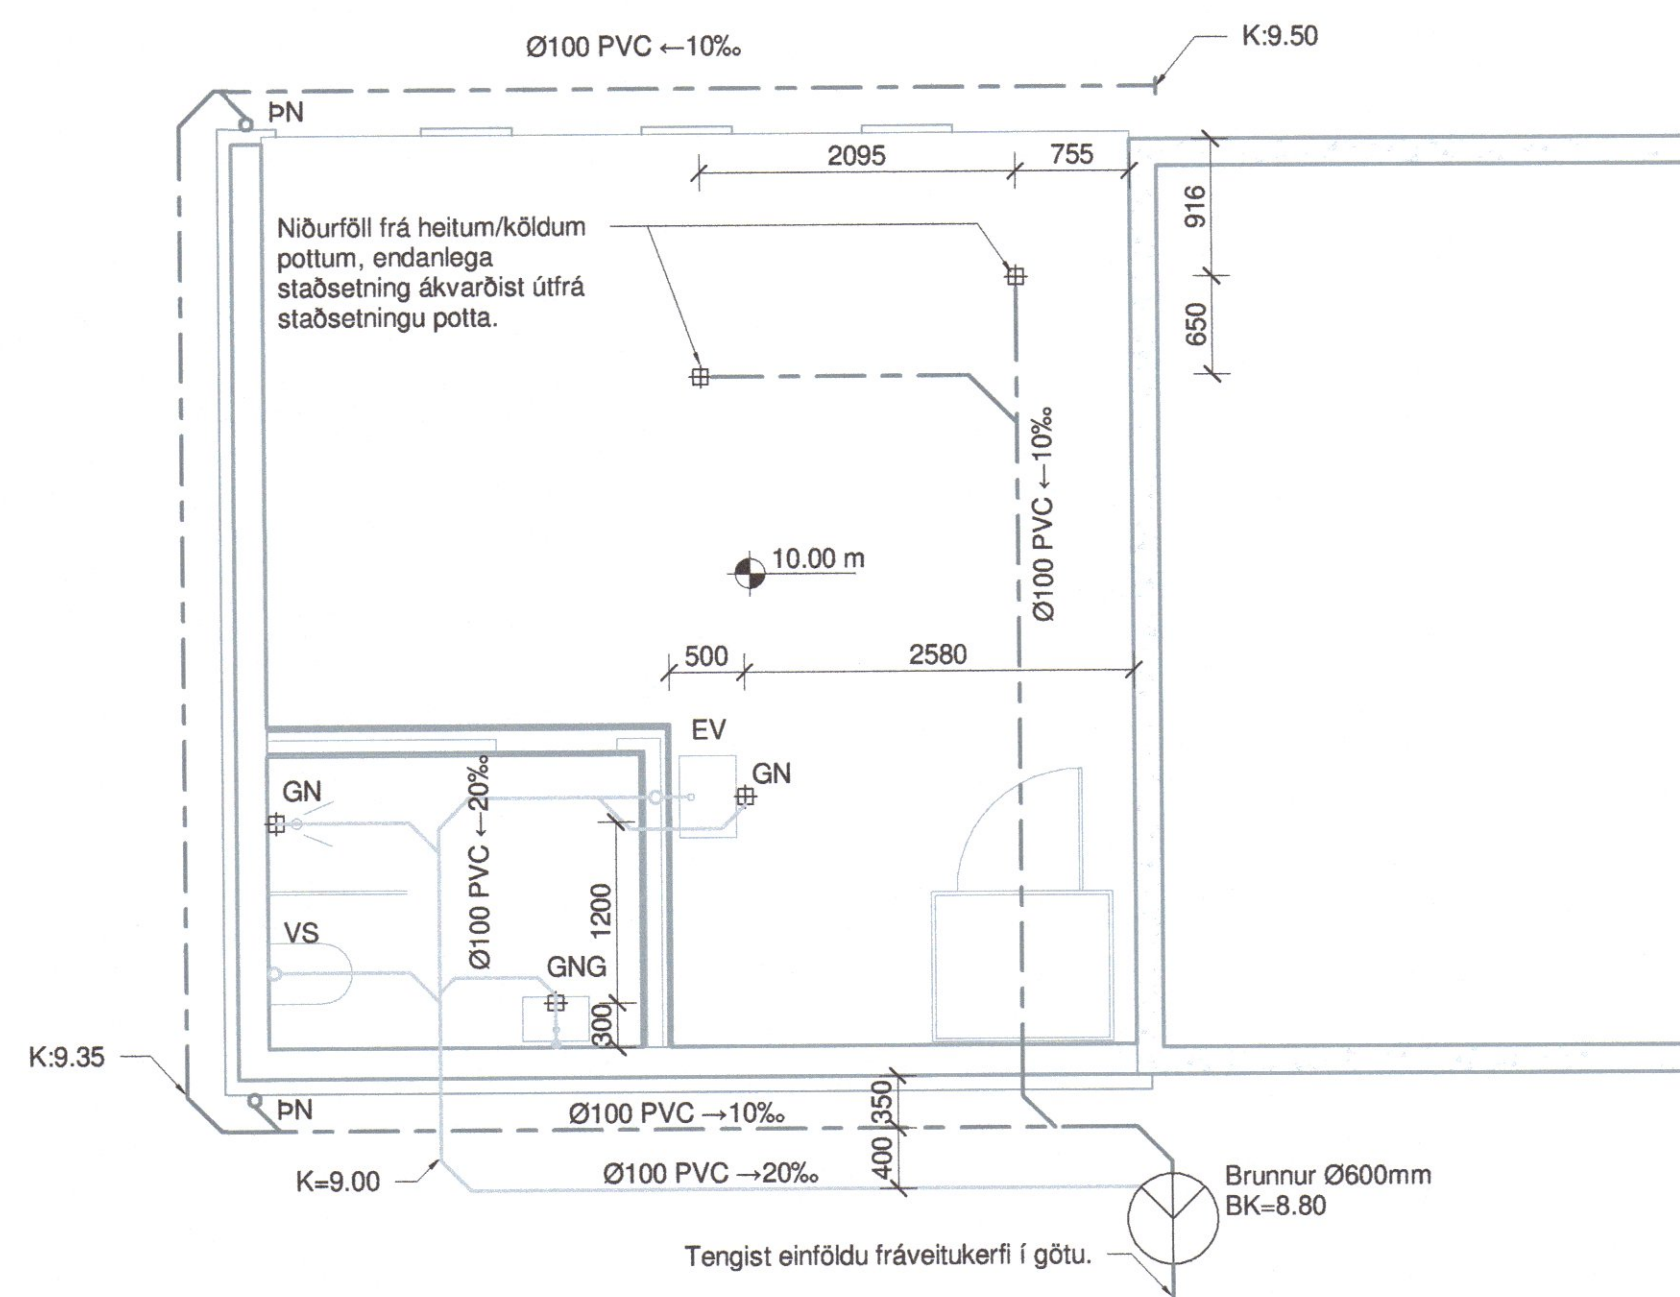
## Fráveitukerfi

Uppgefnir hæðarkótar (gervikótar) á lögnun er áætlaður  
botnkóti/rennsliskóti lagnanna.
